風水害

事例
1

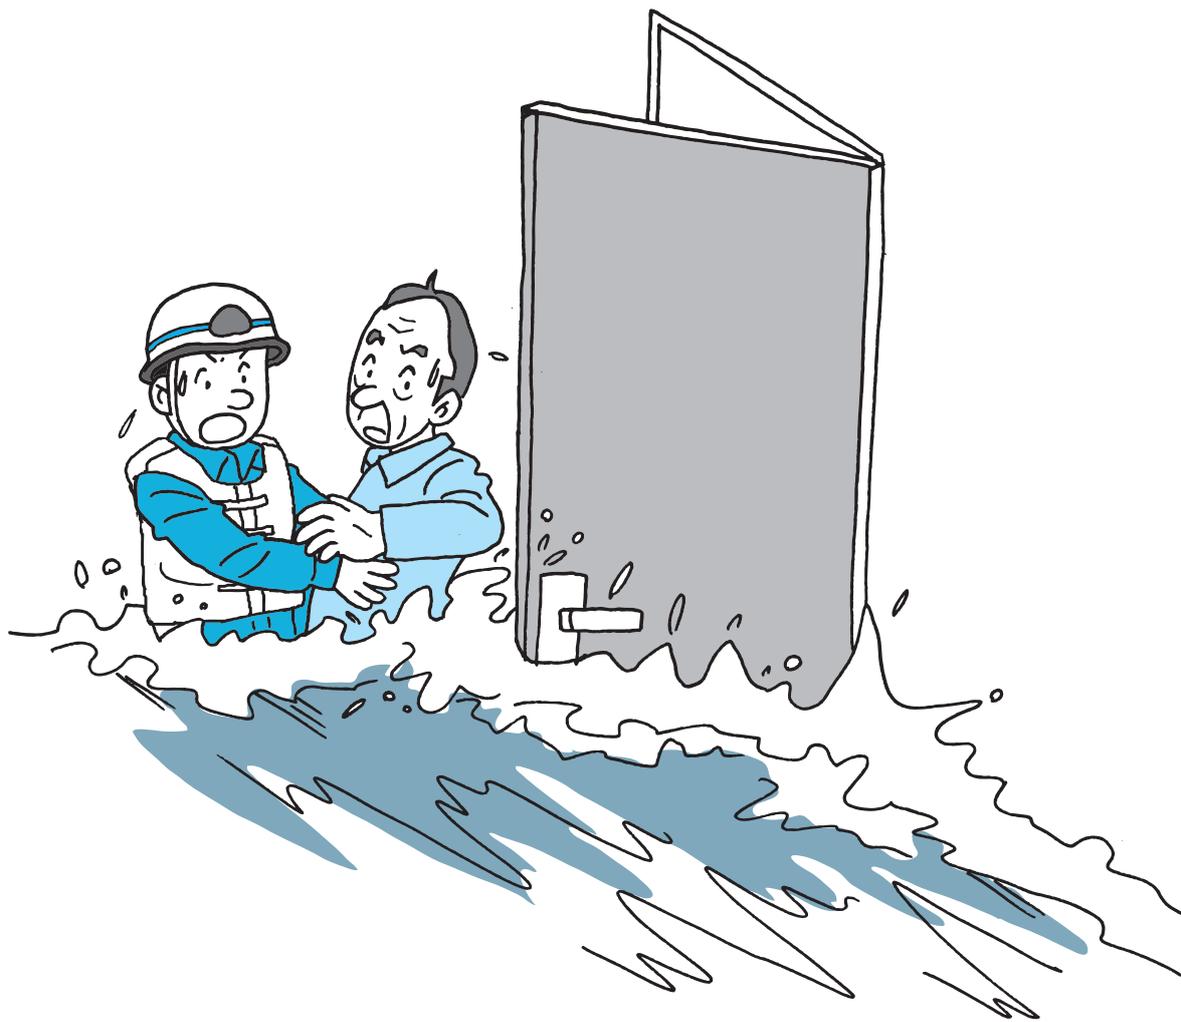
床上浸水が発生した地区に出動し、浸水家屋から住民を救助しようとした際、急激な増水で水位が腰まであり、流れがあったので、要救助者もろとも流されそうになった。

負傷者なし

このような状況が想定される場合はゴムボート等を活用する。

ゴムボート等を活用する場合は、あらかじめ救命胴衣を着用し、安全確保用ロープを展張して救助活動を行う。

ボートの特性や使用上のポイントなどについて、教育訓練を行う。

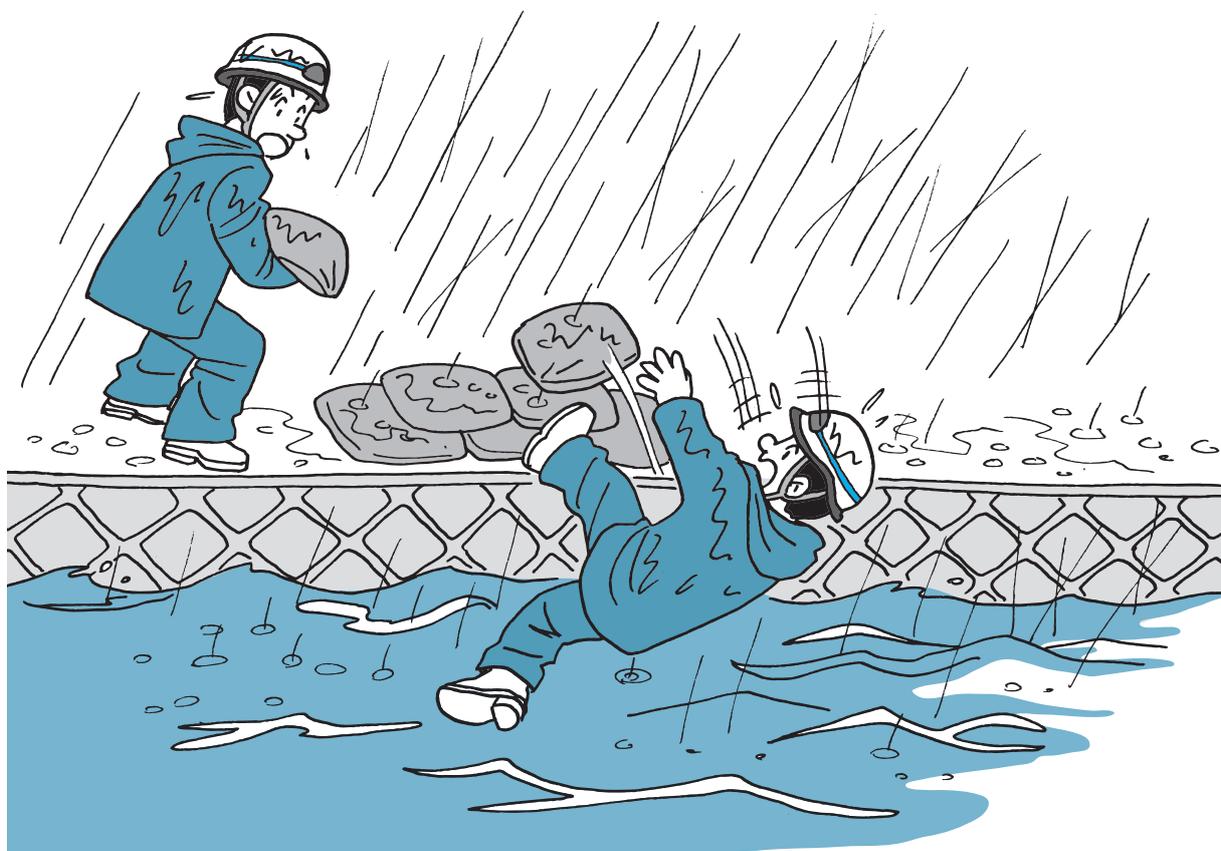
事例
4

台風接近による水害防御活動中、住宅地付近の用水路で水位の上昇により被害発生が予測されたため、土のう積みをしていた際、周囲が暗く、大雨により足場が軟弱であったため、足を踏み外し用水路内に転落した。

負傷者なし

作業危険エリアを明示し活動する。
安全監視員を配置し、作業危険の監視と安全指示の徹底を図る。
個人装備（ヘッドライト）を装着して活動する。

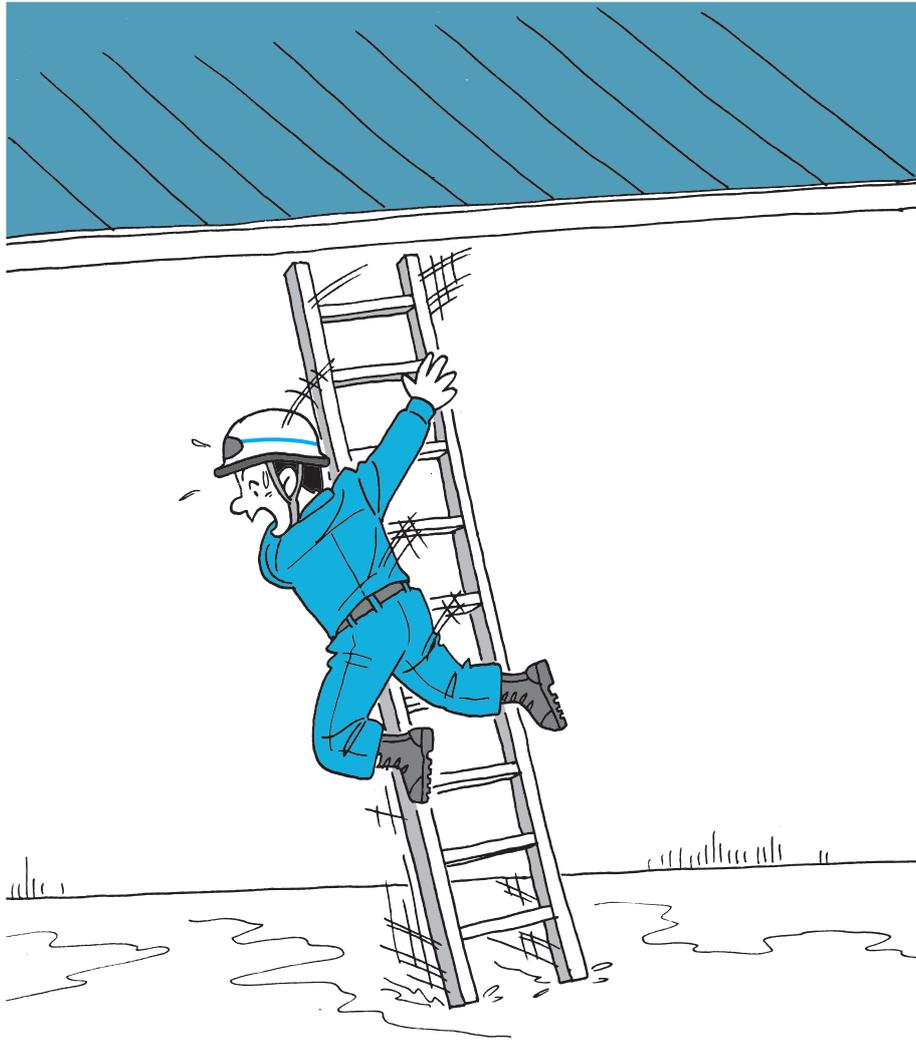
事例
5

強風下に出動し、木造平屋建ての住宅の屋根にシートを張るため、はしごを架け4段ほど上った際、足もとが泥で滑り、はしごが屋根からはずれたため、外壁に当たりながら転落した。

負傷者なし（低位置からの転落だったので）

はしご登はんの時は、必ずはしご確保要員を配置する。

はしごを架ける場所は、頑丈な箇所を選定し、可能な限り固定措置を行う。

二連はしごの場合は、必ず掛金をかけ、引き綱をとる。

屋根上では確保用支持点を設け、確実に身体を確保する。

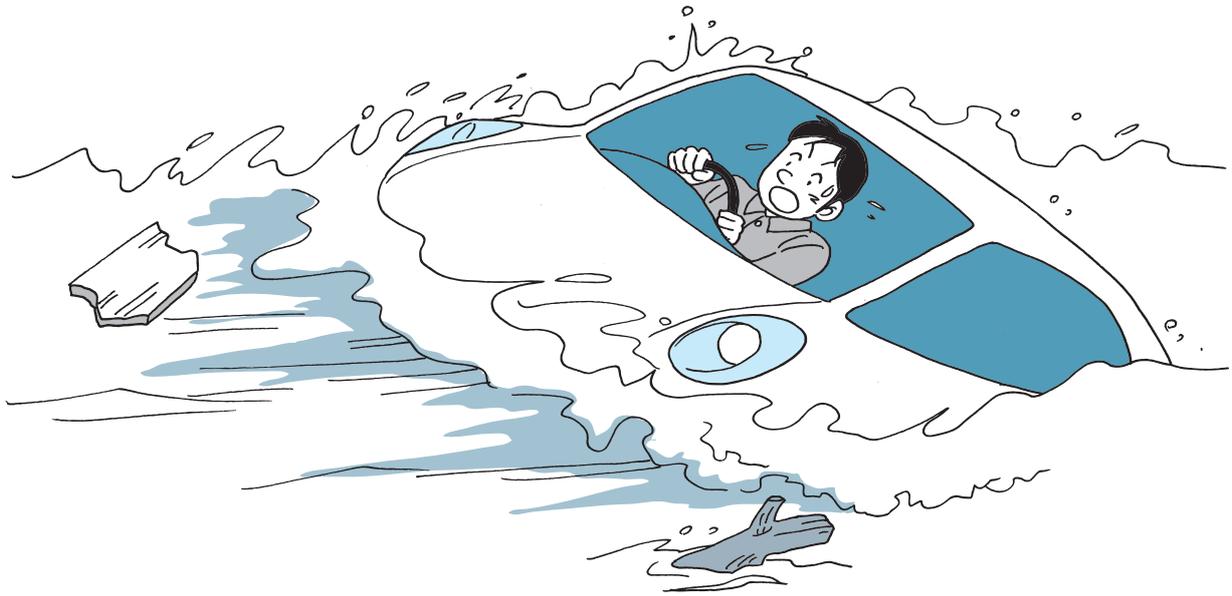
事例
8

豪雨に伴う水防活動に出動し、分団管内の県道を警戒巡視のため自家用車で一人で巡回中、豪雨のための視界不良及び河川の越水により路線確認が困難であったため（推測）車両ごと濁流に流された。

結果 死亡

警戒巡視は、必ず2名以上で実施する。

警戒巡視ルート指定、又は定点監視場所の設定など安全の確保を図って巡視を行う。

警戒本部と巡視員間に無線等による緊急連絡体制を確立する。

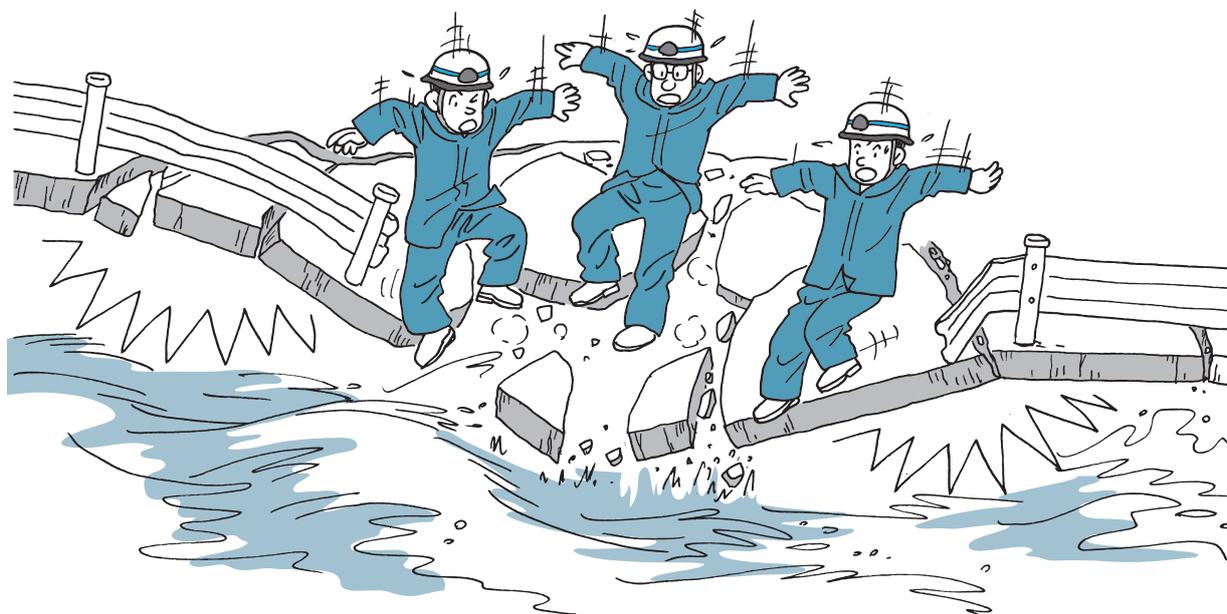
事例
9

豪雨に伴う水防活動に出動し、警戒巡視のため消防車両（3名乗車）で巡回中、水位確認のため降車し河川に近づいた際、豪雨による濁流により路面下がオーバーハングになっていることに気づかず、路面が崩壊し3名とも河川に転落した。1名は自力で脱出したものの2名は濁流に流された。

死亡2名、
打撲、擦過傷1名

河川の水位が安全に確認できる場所を事前計画で策定し、それに基づき巡回等を行う。

河川情報をリアルに収集しながら巡視（監視）活動を行う。

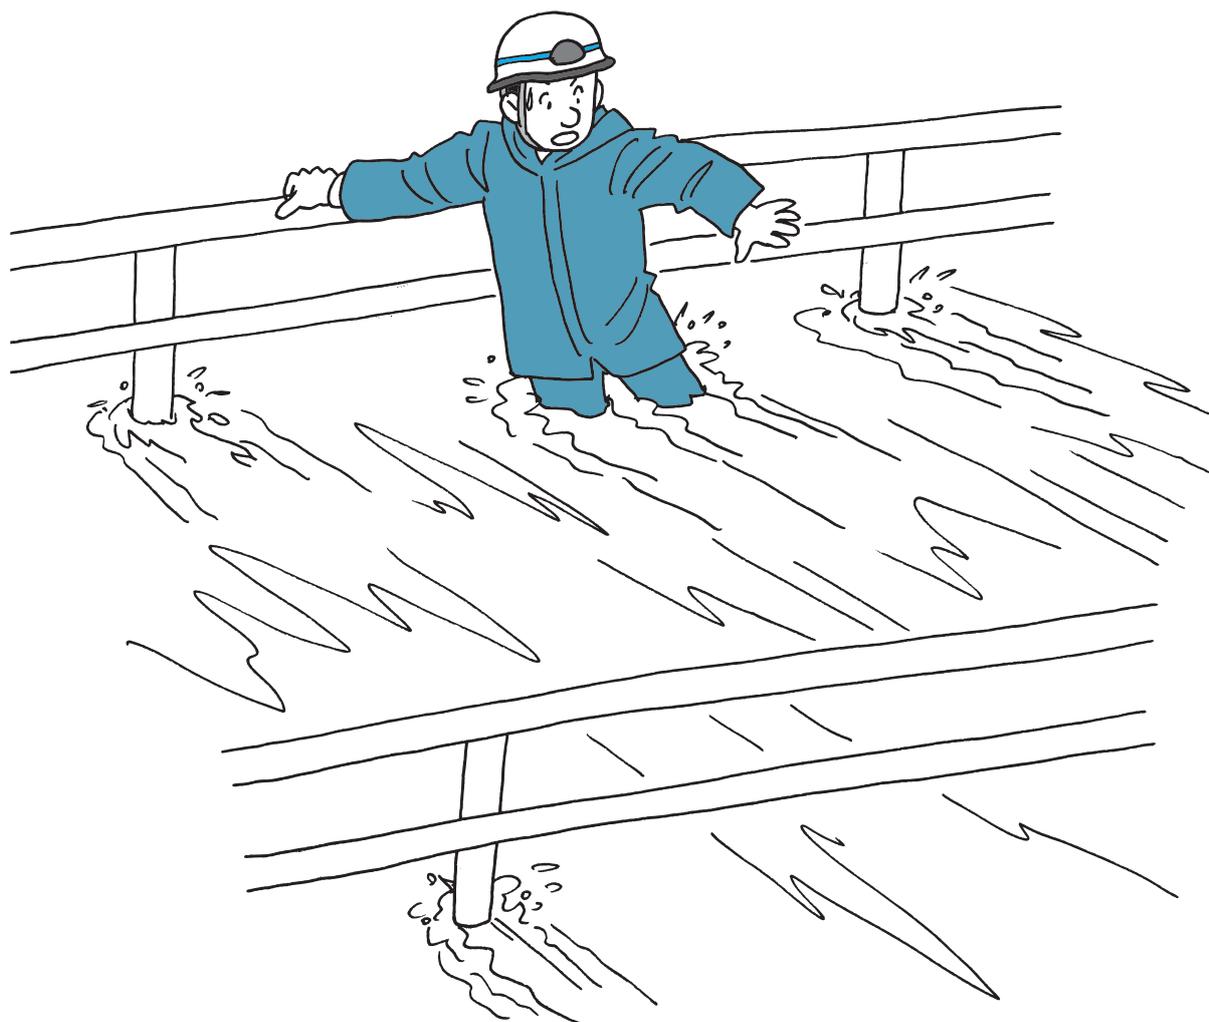
事例
10

河川が増水し、膝上まで冠水した橋の上を住民の避難誘導に向かうため歩いていた際、橋の上の水流が強く、足もとが滑り、流されそうになった。

負傷者なし

避難誘導経路は、他の安全なルートを選定する。

緊急やむを得ない場合は、安全確保用ロープを展張、かつ命綱を必ず装着して2名以上で行動する。
