建物火災 事例 17

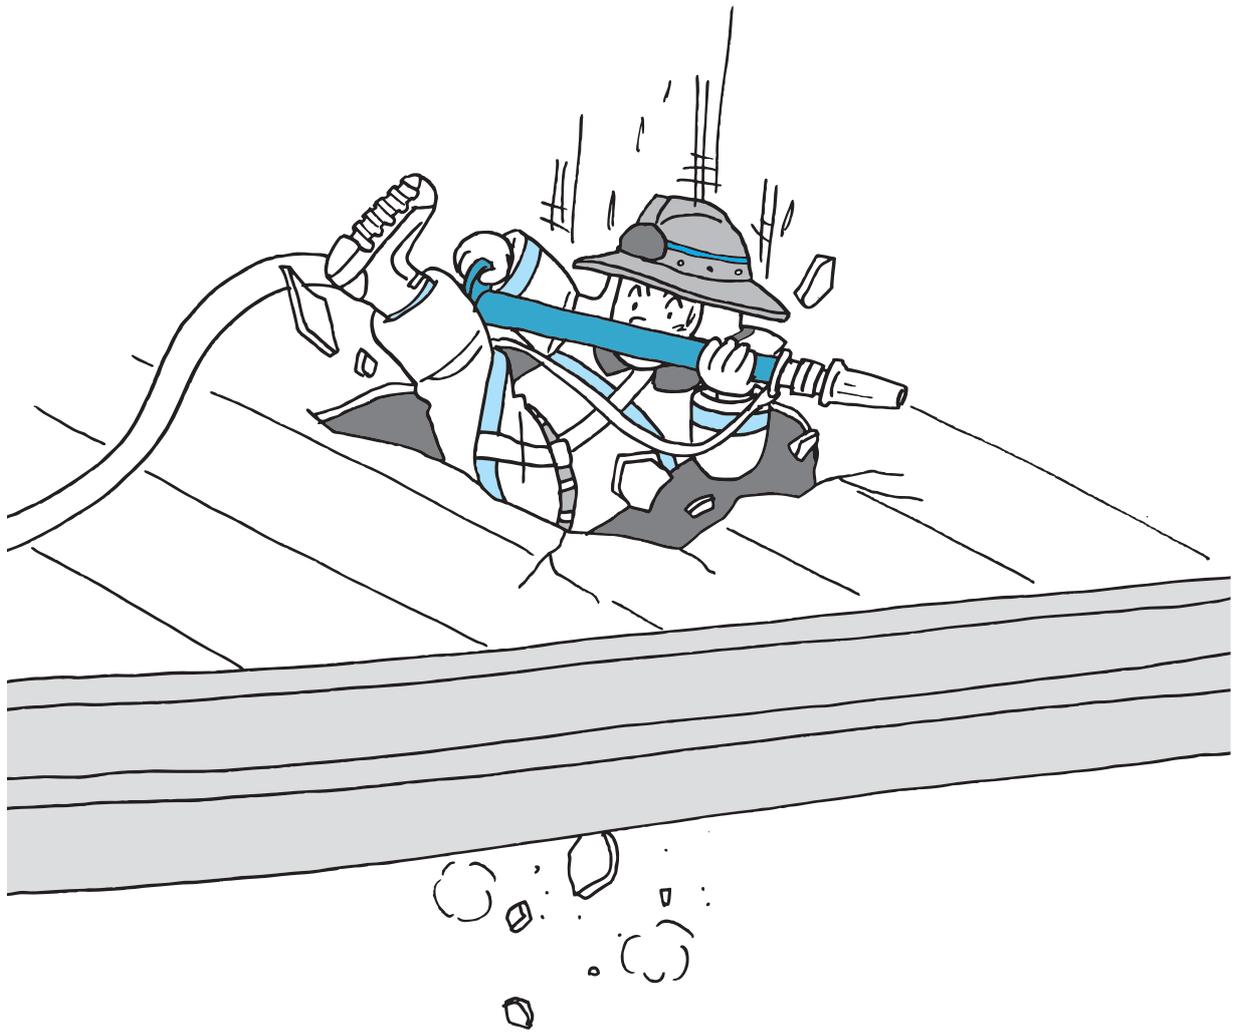
建物
火災
事例
19

深夜の建物火災に出動し、筒先担当員として効果的な放水場所を確保するため、隣接する車庫の屋根に上がり移動していた際、照明器具を活用していなかったため周囲が暗く車庫の屋根のスレートが劣化している部分に気がつかずスレートを破損し地面に転落した。

結果 足首骨折

夜間の高所作業をするときは照明を徹底し、安全確認の上で活動する。瓦、スレートなどは放水により滑りやすくなっているため部分破壊して足場を確保する。

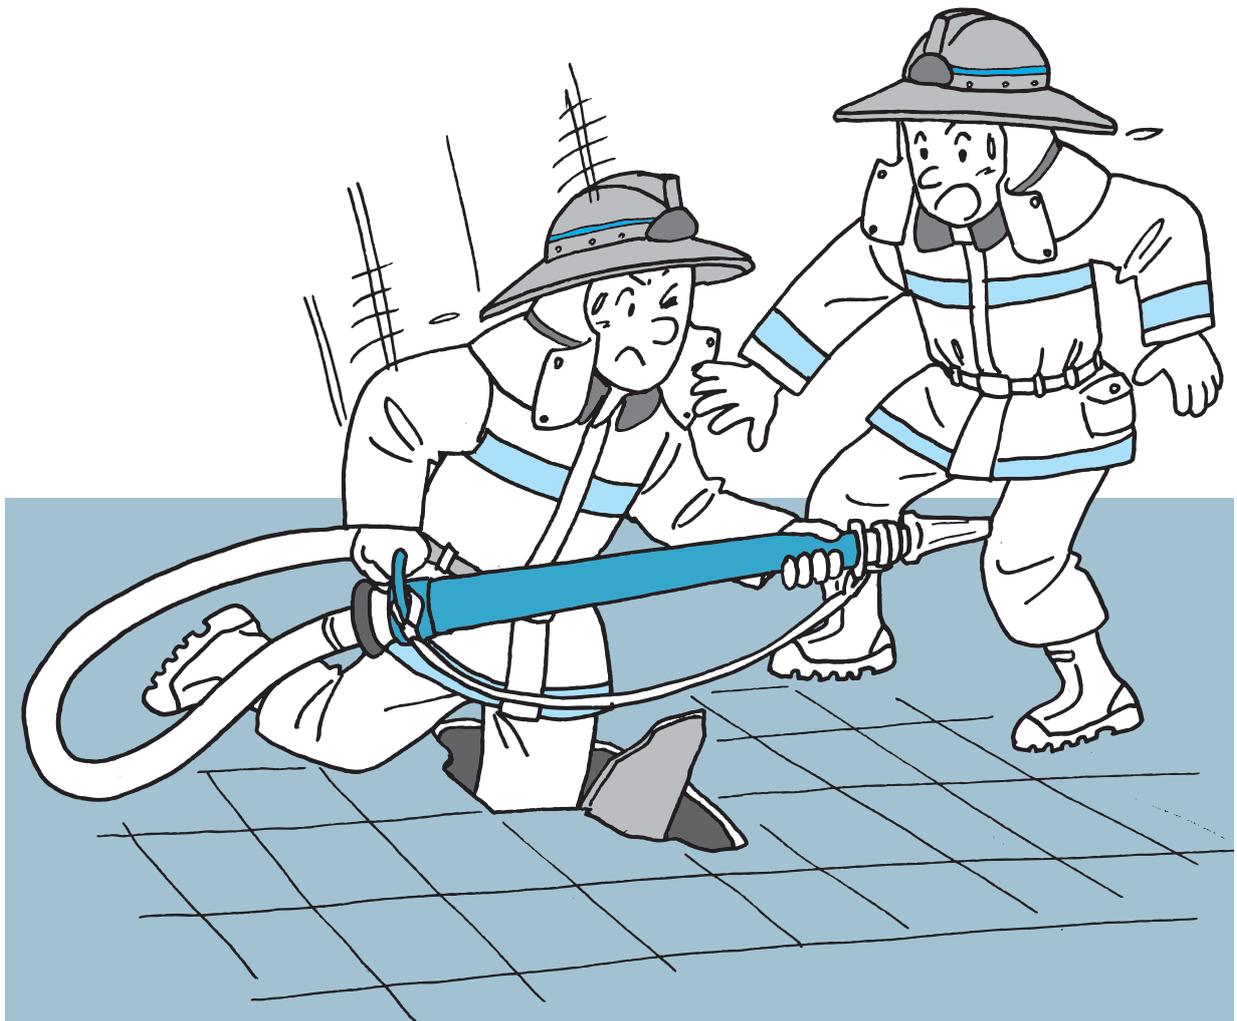
**建物
火災
事例
20**

工場の火災に出動し、筒先担当員として軽量鉄骨平屋建てスレートぶき工場の屋根に上り、工場内に放水していた際、筒先要員交代のため1mほど移動したとき、屋根板が焼けてスレートのみ残存している箇所があり、スレートも熱でもろくなっていたため、スレートが破れ片足が落下した。

結果
下腿部挫創
対策

スレート屋根、トタン・ビニール屋根等は踏み抜きによる転落の危険性が高いので原則として登らない。やむを得ず活動する場合には、積載はしご等で足場を確保する。

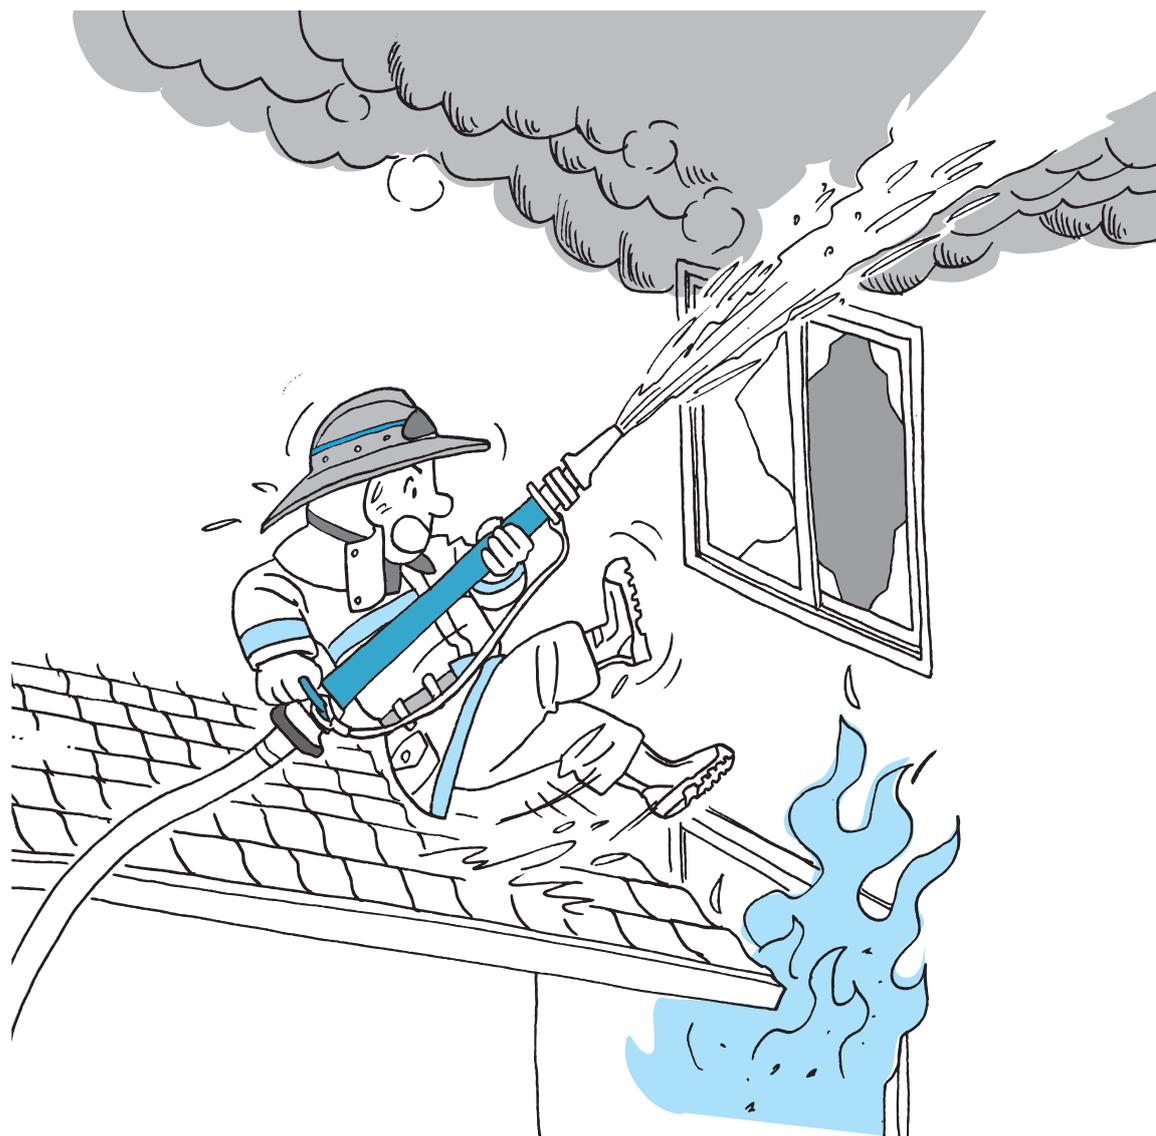
建物
火災
事例
21

RC造2階建てテナントビルの火災に出動し、筒先担当員として隣接する建物の2階の瓦屋根の上から放水をしていた際、夜間で周囲が薄暗く、屋根瓦が放水で濡れていたため、足を滑らせ火の中へ転落しそうになった。

結果 負傷なし

滑りやすい状態の瓦屋根に登っての作業は、転落を防止するため、滑り止め用長靴や命綱を着用し、1人で行動せず筒先補助員を配置し安全管理に十分注意する。

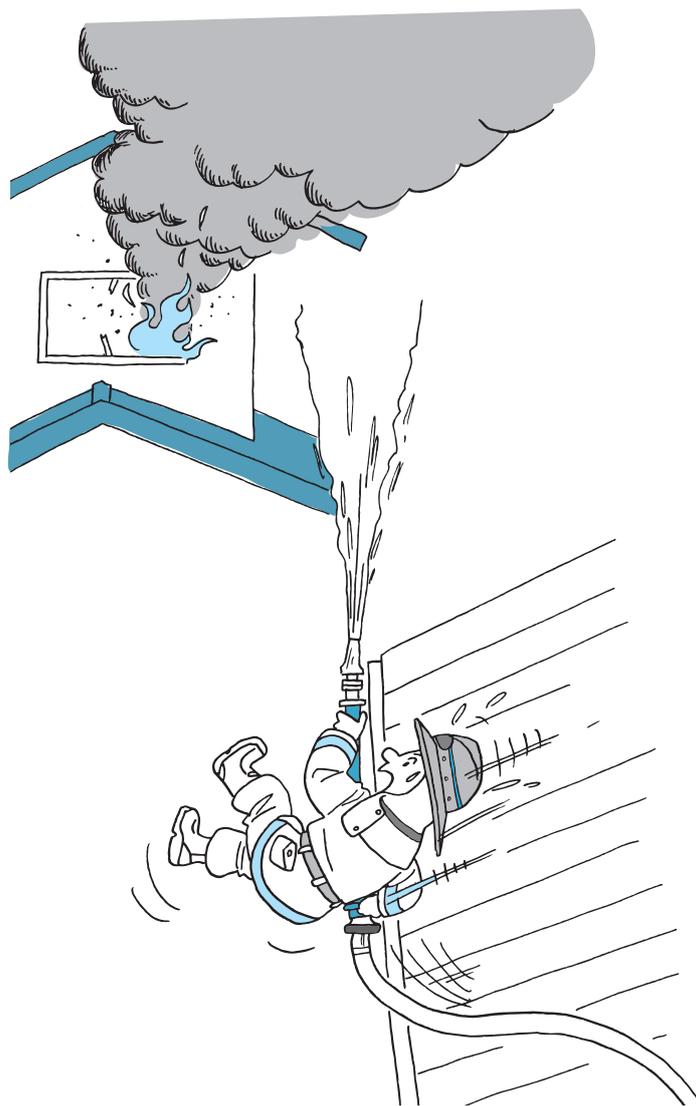
**建物
火災
事例
22**

工場火災に出動し、出火建物の隣の建物の屋根の上から筒先担当員として放水作業に従事した。いったん火炎が下火になったので一時放水を止めたが、まだ火が出ていたため再び放水を指示した際、急激に高い圧力で送水されこと及び屋根の上で足場が悪かったことから筒先をささえきれず、屋根から転落した。

結果
両上肢、両下肢負傷
対策

一時停水後の再送水時は筒先担当員と機関員との連携を密にし、適正な送水圧力を維持する。

屋根の上など足場が不安定な場所で放水する際には、数人でホースを保持し、必要に応じて監視員を配置する。

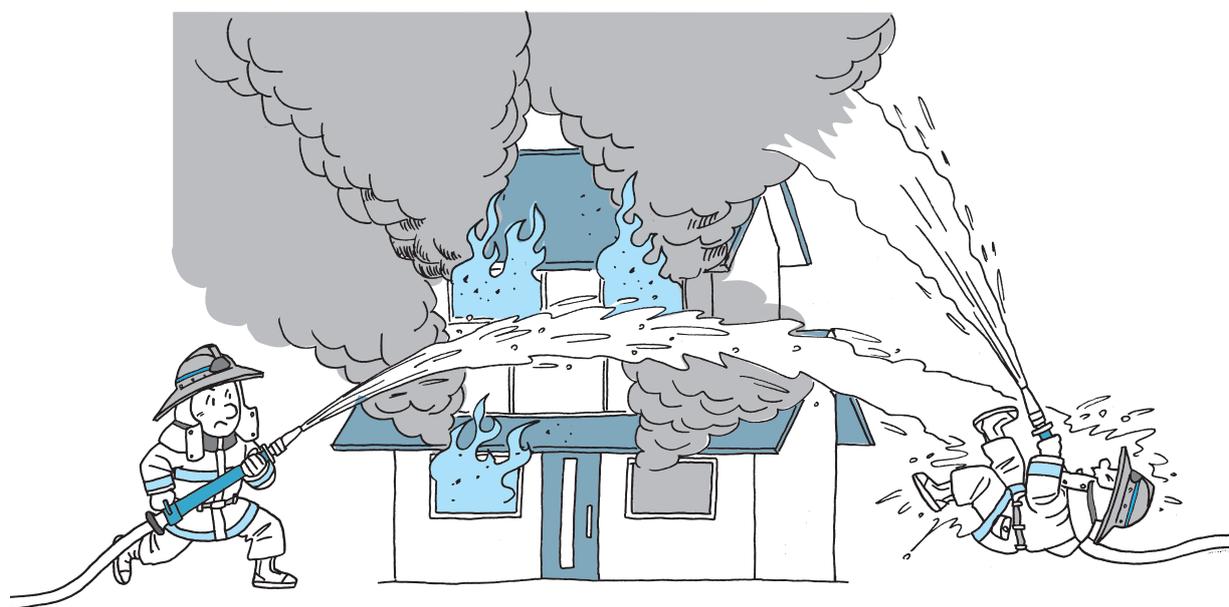
建物
火災
事例
23

建物火災に出動し、2階建て住宅の1階東側から放水をしていた際、他隊との意思の疎通が上手くとれず、反対側に部署していた隊の放水を直に受け転倒した。

負傷者なし

指揮者は災害現場全体の状況を確認して的確な指揮を執る。

全体の状況を見ながら部署位置を決める。

火災や周囲の状況変化を注視し、危険の兆候を先取りして部署位置を移動する。

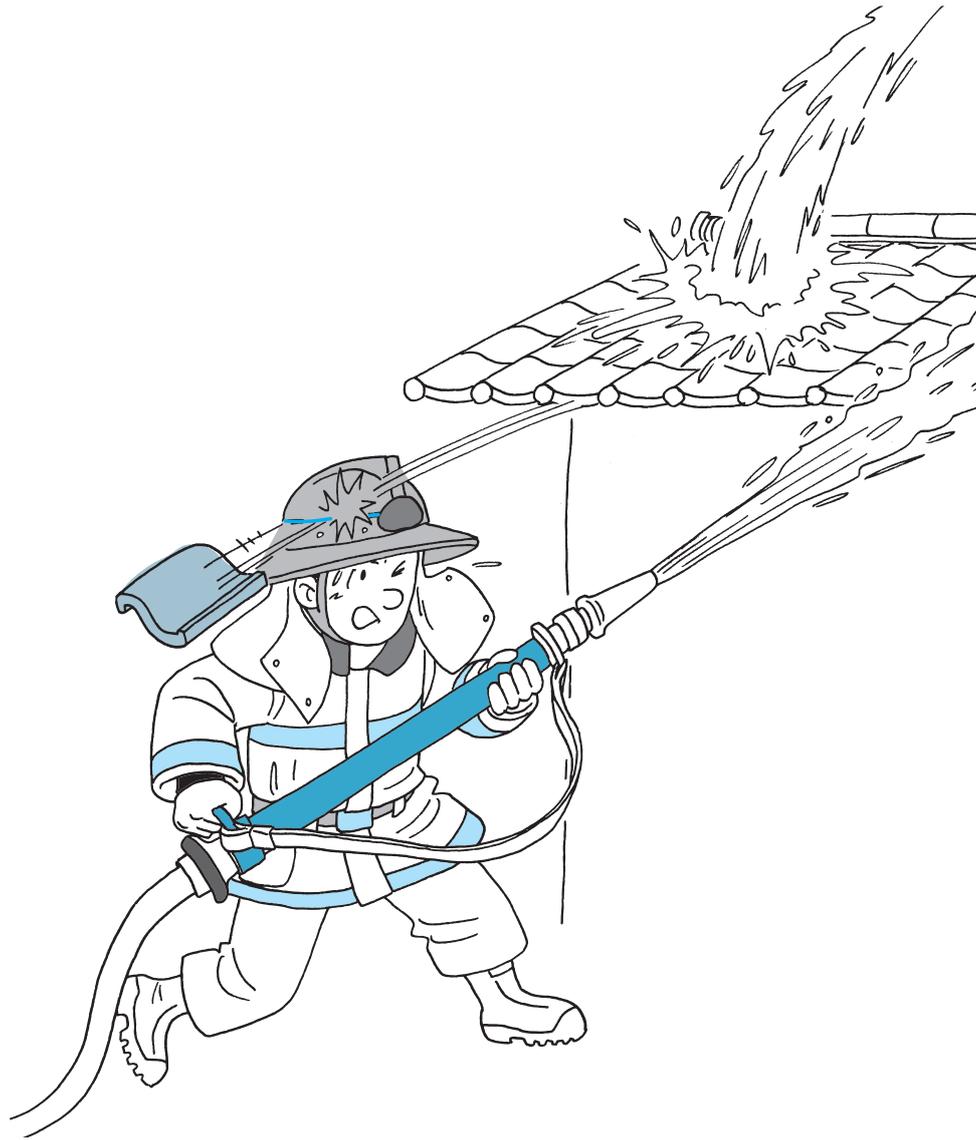
建物火災
事例
24

早朝の住宅火災に出動し、筒先担当員として放水作業中、2階部分に回った火を消そうと放水した際、出火建物の反対側からも放水がされていたため、屋根瓦が飛来し、頭部をかすめた。

負傷なし（ヘルメット
装着のため）

反対側から放水が行われている場合は、他の方向へ移動してから放水する。

日頃から、装着訓練を徹底して行う。

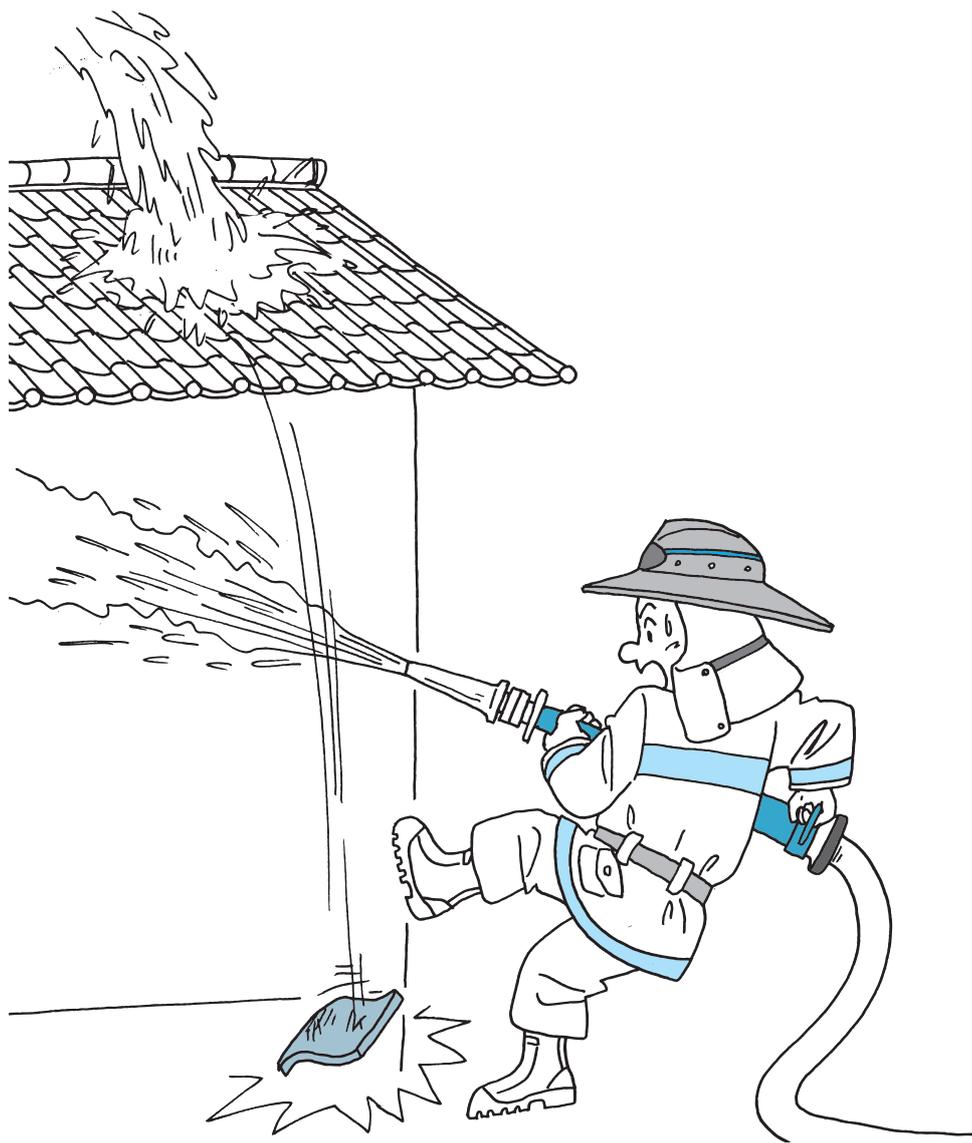
建物
火災
事例
25

木造2階建て住宅の火災に出動し、筒先担当員として出火建物の玄関前から放水していた際、建物の反対側に部署していた他隊からの放水により屋根瓦が飛ばされ落下した。

結果 負傷なし

現場指揮者は、活動隊の位置を把握し、反対側からの放水による事故が発生しないように部隊の活動指示を行う。

隊長は他隊の活動場所をできる限り把握し、隊員の安全確保に努める。

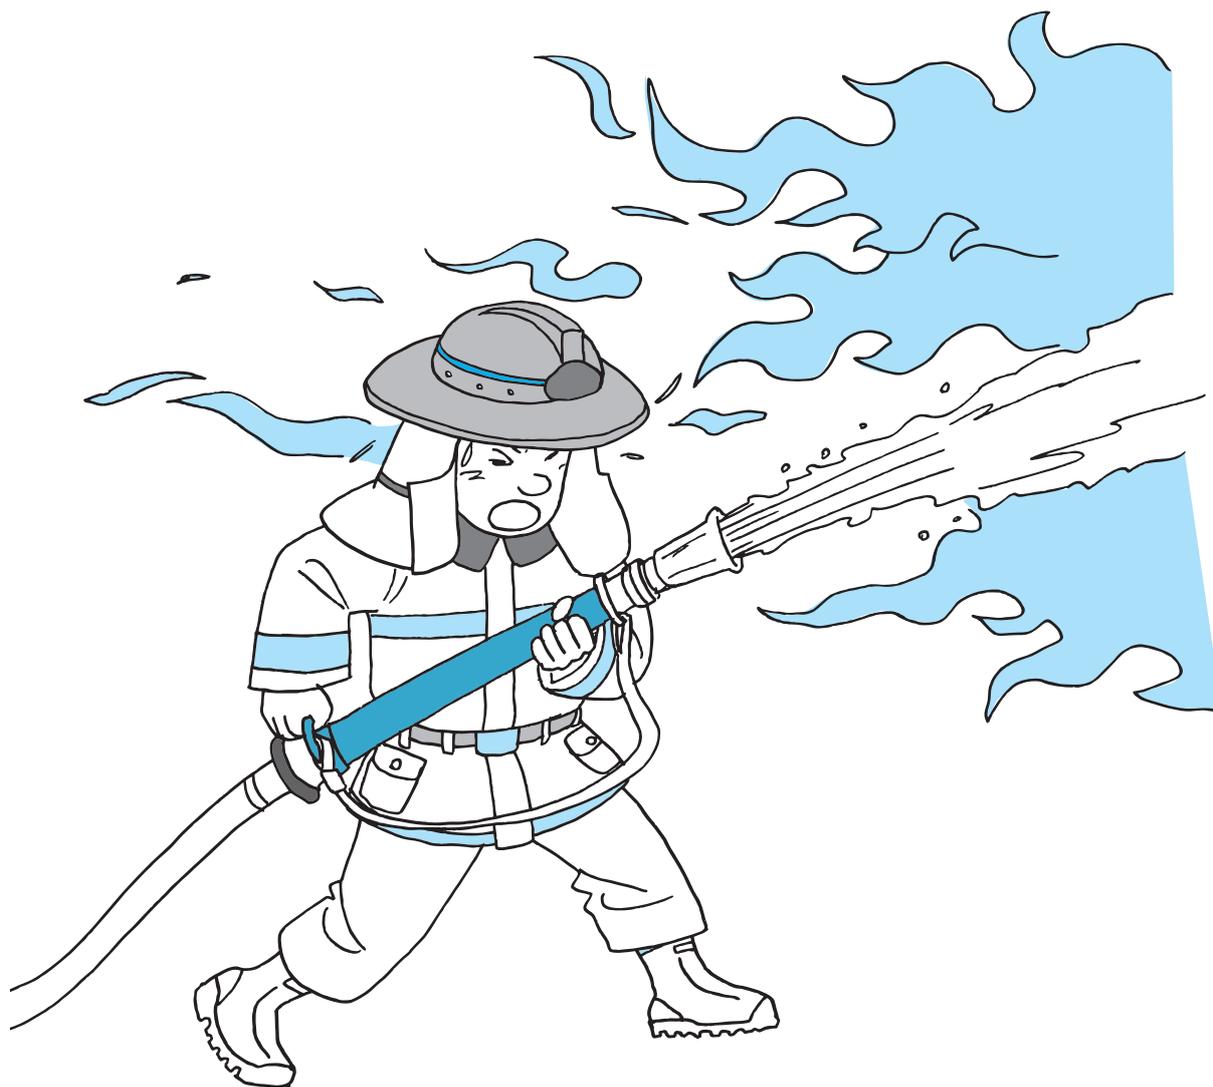
建物
火災
事例
26

木造平屋建物火災に出動し、筒先担当員として延焼建物に向かい最先端で放水作業中、突風により急激に炎が吹き返し、その火炎により負傷した。

手及び顔面火傷

木造建物火災は早期に建物全体に炎が伝わり、開口部から火炎が激しく噴出するので、突風の風下での火災防御は延焼建物の開口部を避け、壁面など遮へい物を活用した放水体勢を取る。

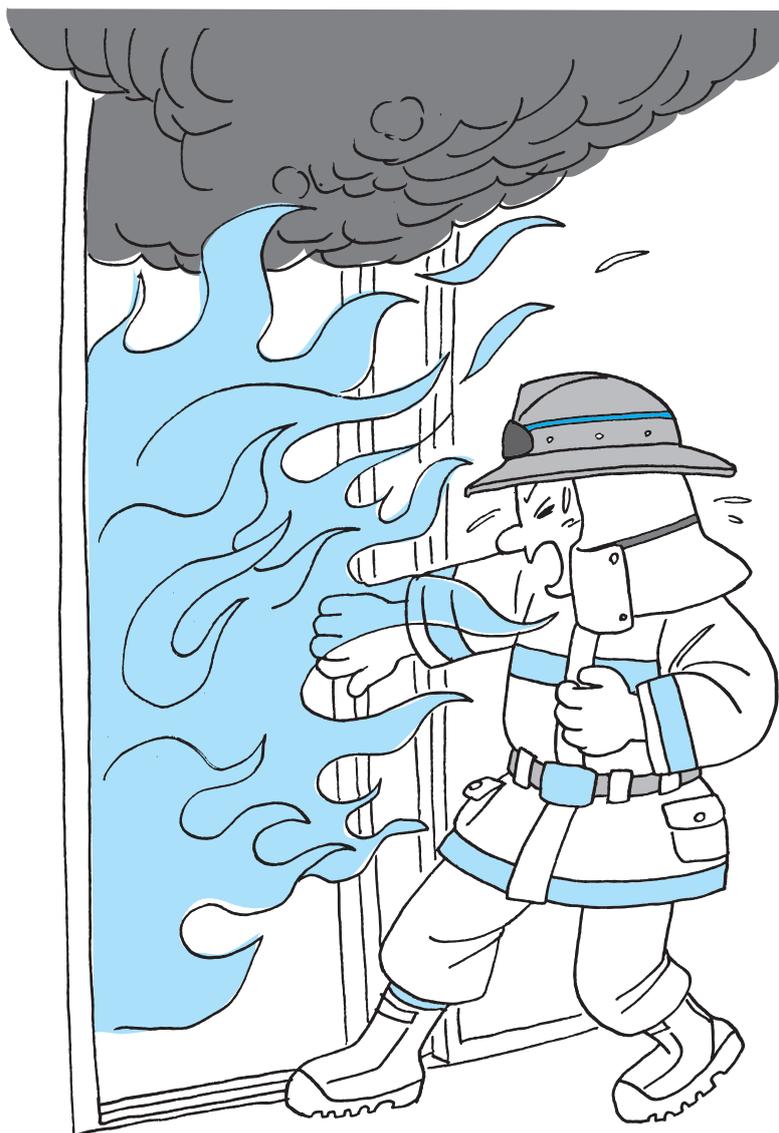
建物
火災
事例
27

2階建て住宅に出動し、火元建物の2階で消火活動中、物入れの戸を開けた瞬間、火が噴出した。

結果 負傷なし

炎上建物の室内で戸を開ける場合は、戸に隠れて噴出する火炎から身を守る。

噴霧注水で戸の全面を覆って火炎の噴出を防止する。

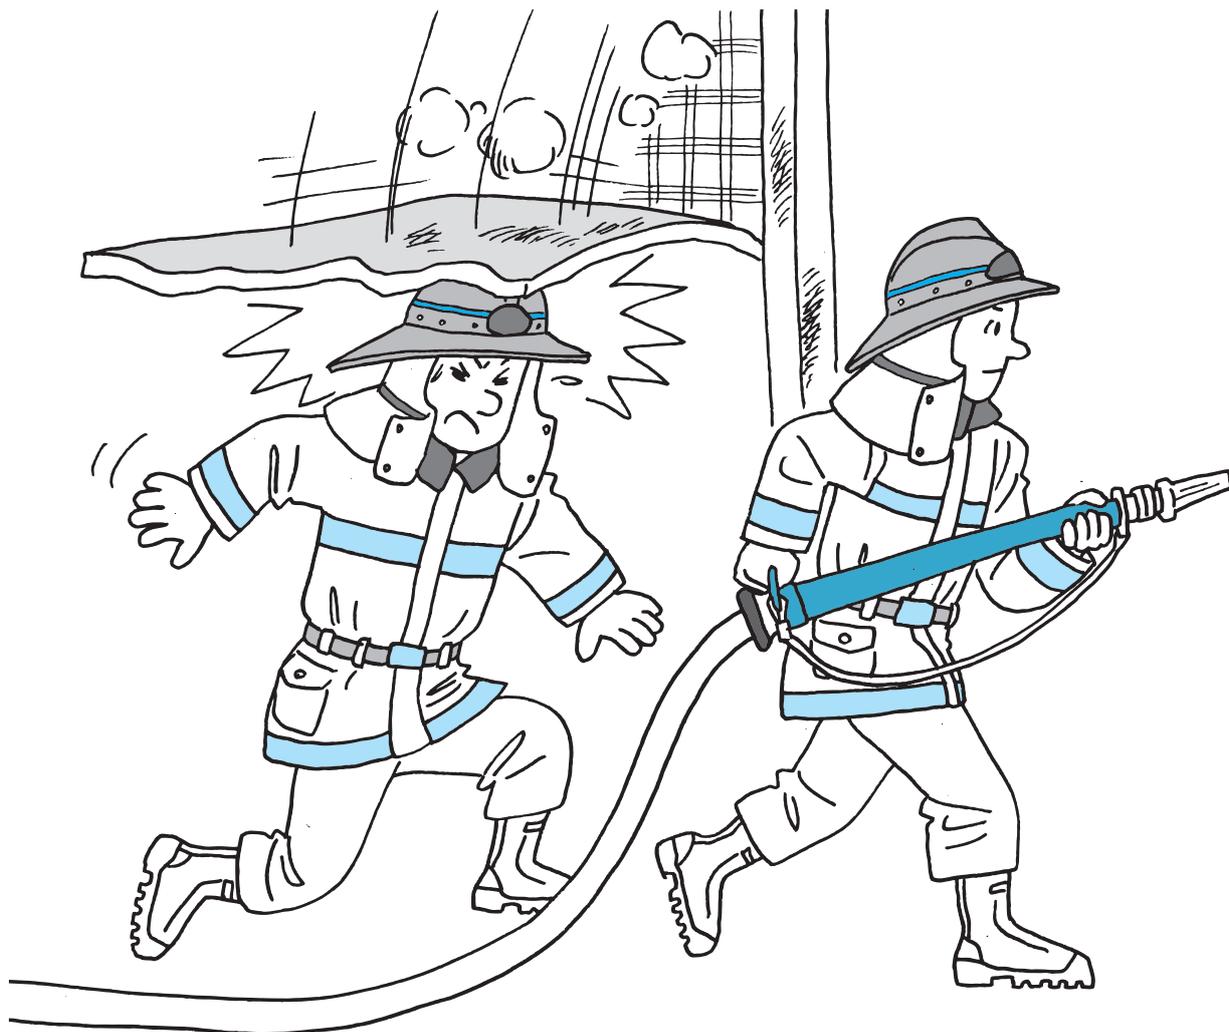
建物
火災
事例
30

木造2階建ての共同住宅の火災に出動し、消火作業中、消防職員が筒先を保持し屋内進入する際に、団員がホース延長の補助に付き、火災建物に近づいたところ、熱と水分で膨張したモルタルが剥離して落下し、保安帽を直撃した。

結果 負傷なし

耐火性の化粧モルタルなどは剥離落下する危険性があるので、亀裂、膨らみ等が生じたら直ちに避難する。

建物火災には、常に倒壊の危険性があるので、監視員の配置、立入禁止区域の設定を行う。
