建物火災  
事例  
31

建物  
火災  
事例  
32

建物火災  
事例  
33

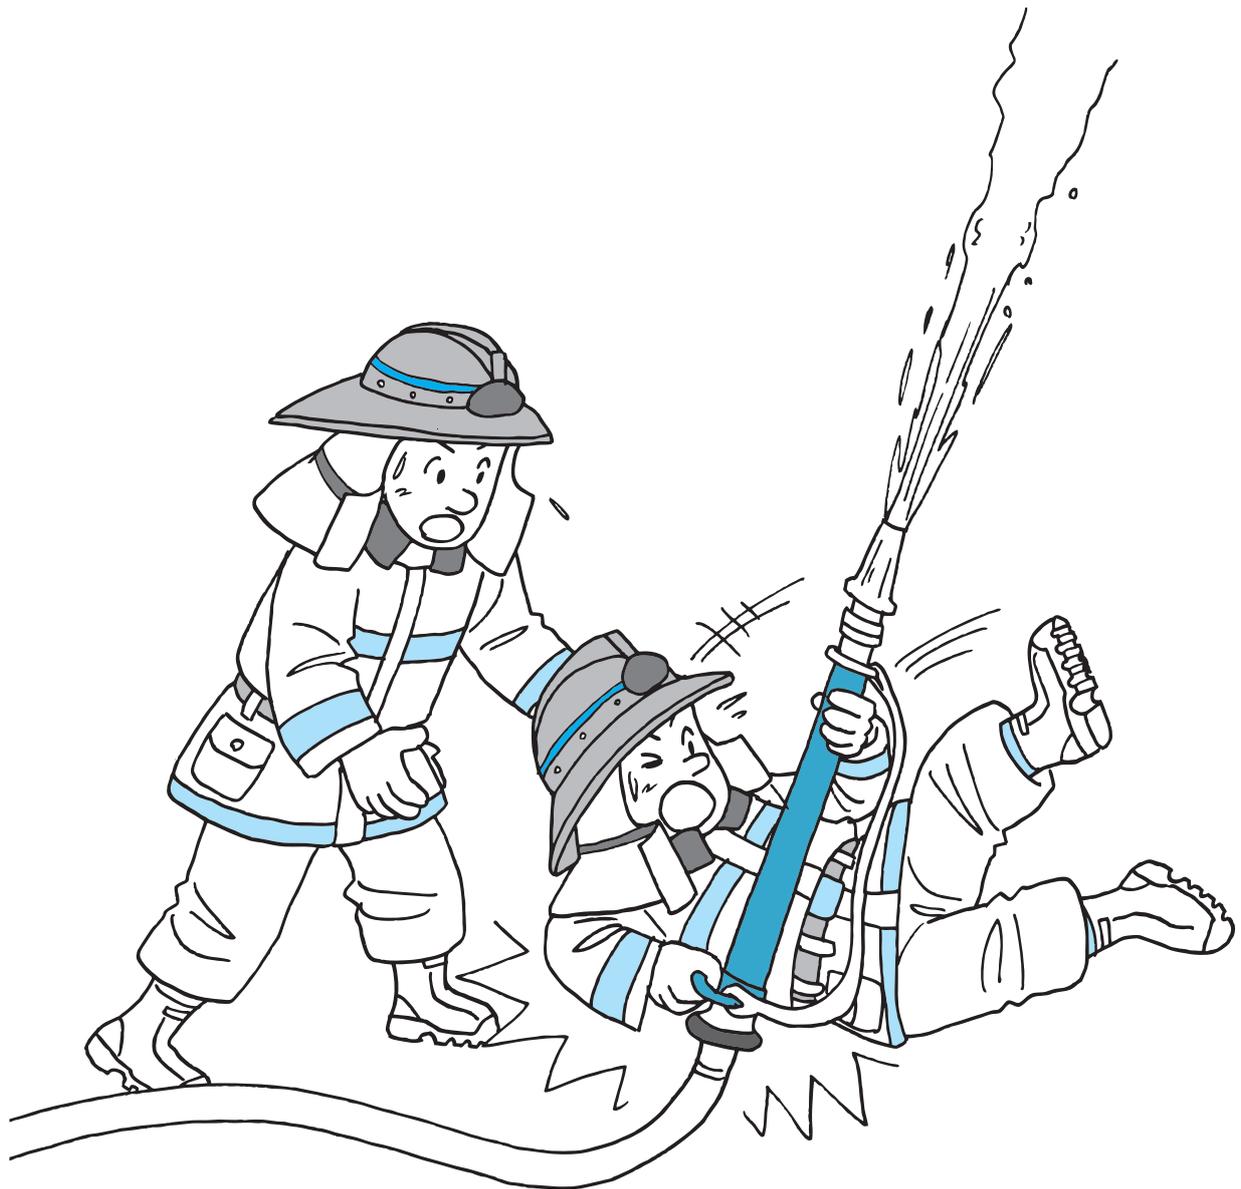
防火構造の住宅火災に出動し、消火作業に当たっていた。当初、放水していた団員と筒先担当を交代するため、管鎗を受け取り保持した際、夜間のため周囲が暗く機関員との連携がうまく取れず、圧力が急に上がったため体勢を崩し転倒した。

結果

負傷者なし

筒先担当を交代する場合は筒先をシャットにして交代する。  
シャットできないタイプの筒先の場合は、補助員を配置し2人以上で筒先を確保して交代する。  
機関員は計器を常に監視し圧力の上下動に注意する。

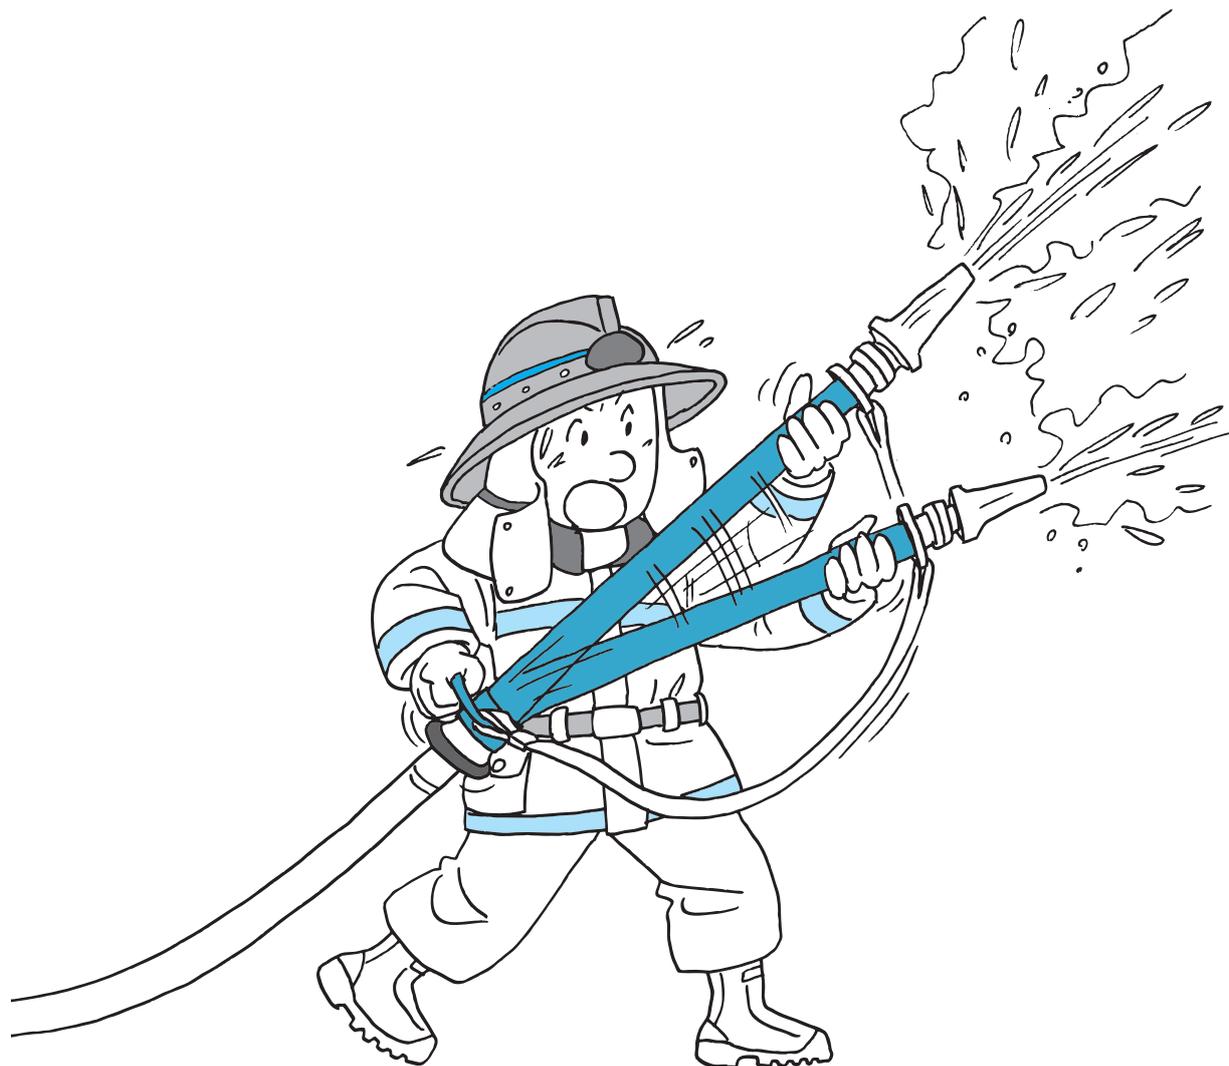
火災現場に出動し、筒先担当員として1人で消火活動をしていた際、水圧が高くなり筒先保持ができなくなりそうになった。

**結果** 負傷なし

日頃から実践的な訓練を行い、ホース圧力等について体得させる。  
筒先担当は原則として2人以上で行う。  
機関員の実技訓練を行う。

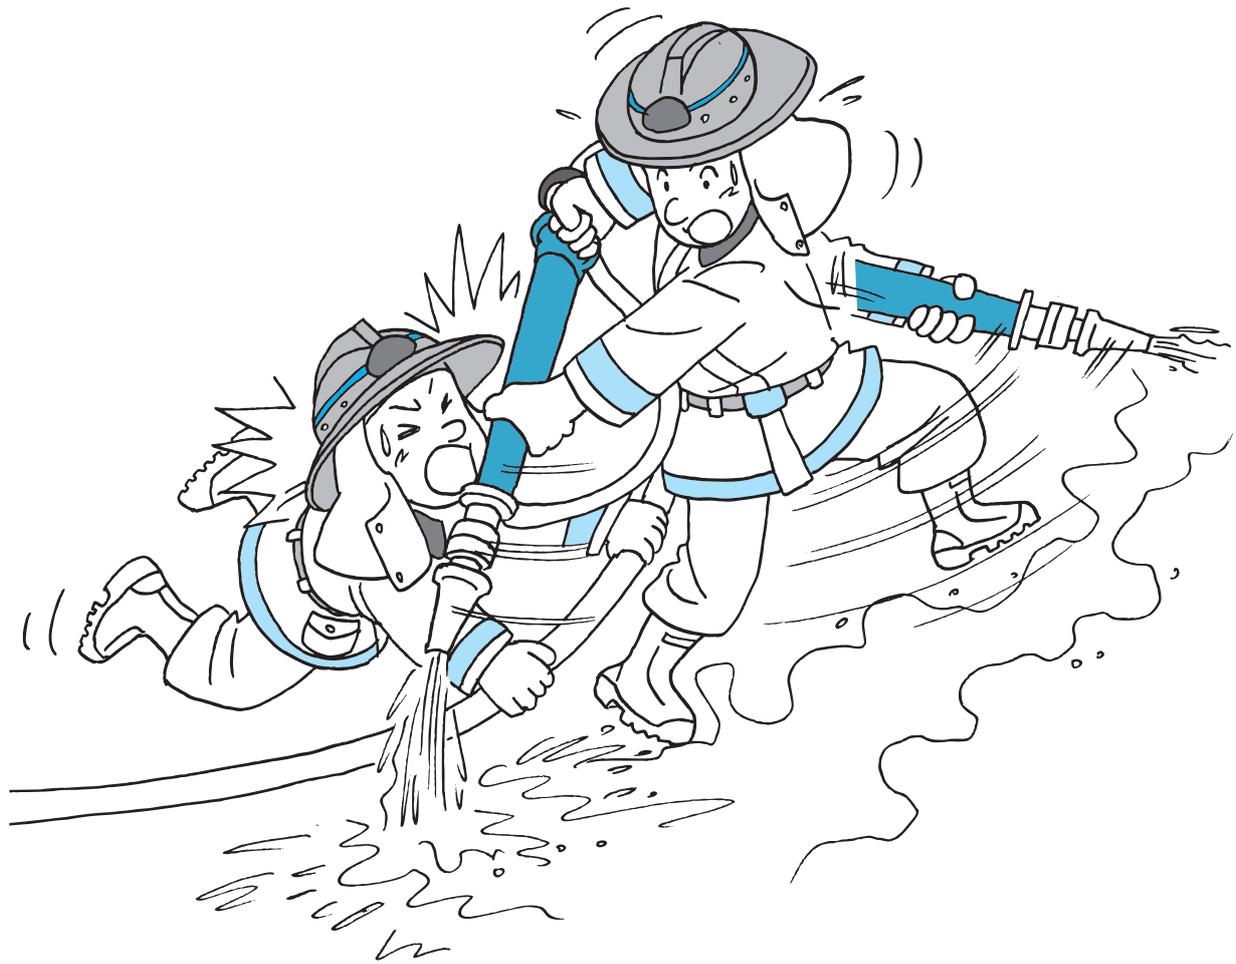
建物火災に出動し、筒先補助員として筒先担当員の後方でホースを保持していた際、放水中の分岐具操作による急激な圧力の変化のため、ホースに大きな負荷がかかり、大きく振られ、補助員が顔面口元を強打した。

結果

口腔内上唇打撲  
(上歯 1、下歯 1 欠損)

分岐具を操作する場合は急激な開放操作を避け、少しずつ開放操作を行う。

日頃からの訓練に取り入れ指導を徹底する。

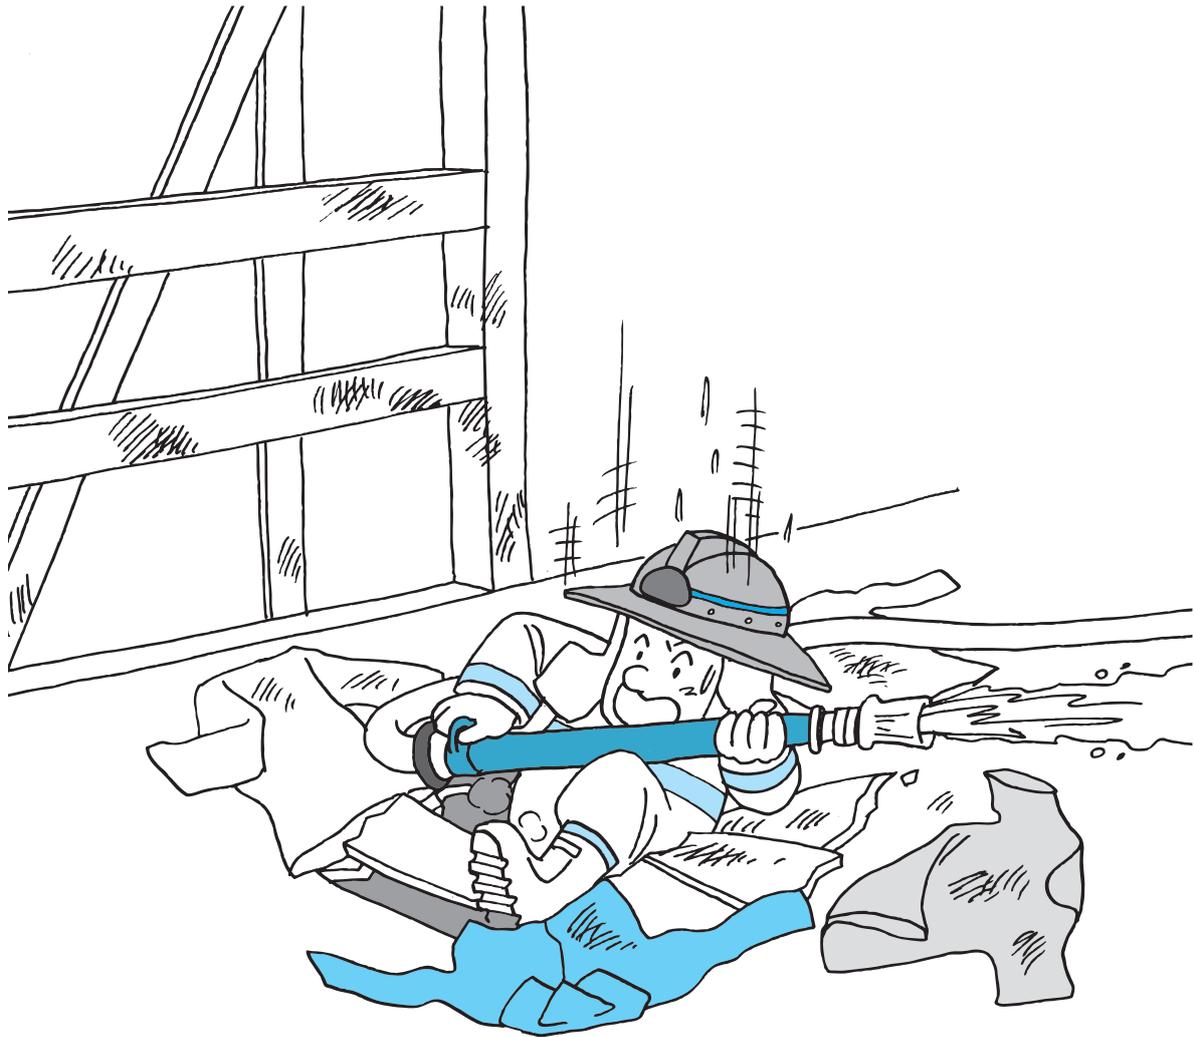
建物  
火災  
事例  
36

木造2階建て住宅火災に出動し、鎮圧後の残火処理をしていた際、階段を上り建物の2階部分に足を踏み入れた際、夜間のため暗く、衣類等が散乱していたため焼失部分がわからず転落した。

結果

足の捻挫、腰部打撲

夜間の残火処理等に当たっては、照明器具を活用し、建物の崩落に注意するとともに足元のたわみなどを確認しながら壁づたいに行動する。

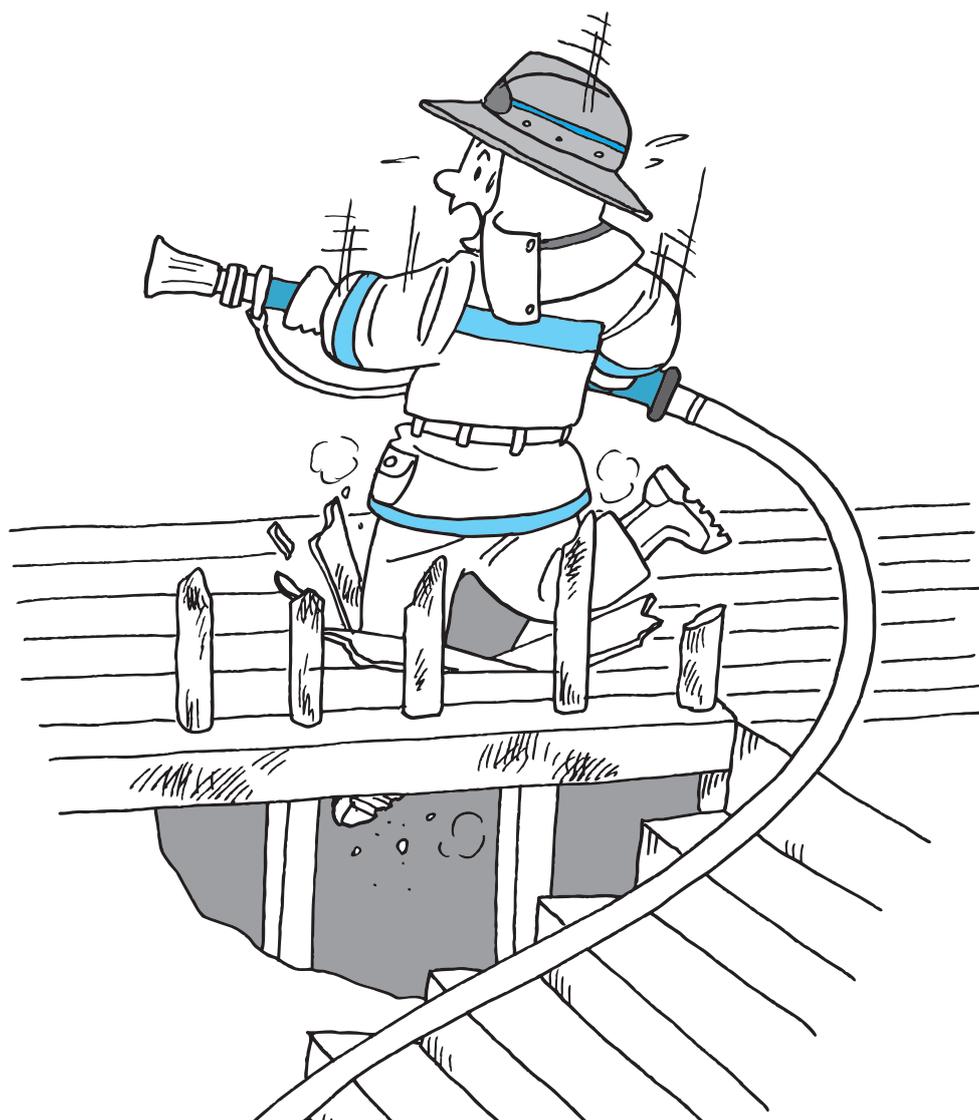
建物  
火災  
事例  
37

木造2階建て建物火災に出動し、鎮圧後、残火を確認するため2階の廊下に入ったところ、床板の燃焼が激しく強度がなかったため、片足が廊下の床板をつきぬけて1階に転落しそうになった。

**結果** 負傷者なし

2階へ進入するときは、トビ口等で梁や床の強度を確認して行動する。安全が確認できないときは、廊下や室内の中央部を避け、壁面に沿って進入する。

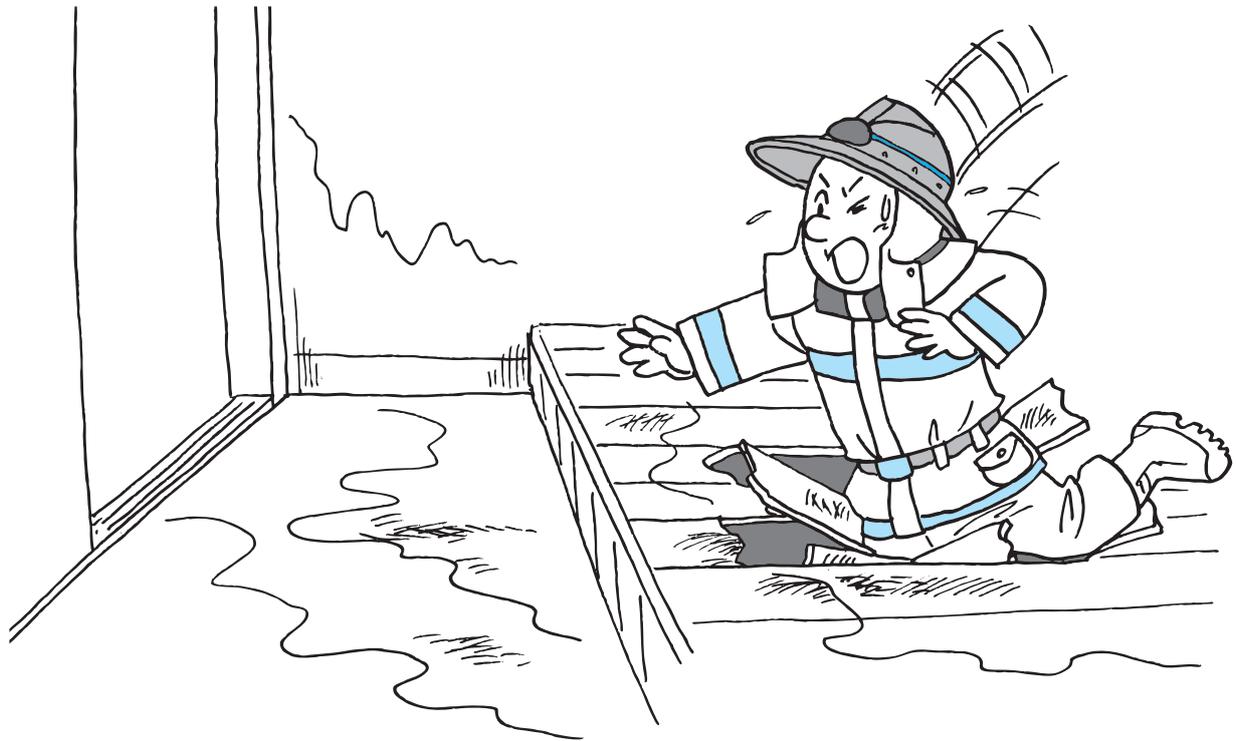
**建物  
火災  
事例  
38**

夜間に発生した木造住宅の火災に出動し、鎮圧後、屋内で残火処理を行った。残火処理終了後、屋外に出ようとした際、夜間で暗かったため、床が抜けている箇所に気づかず、足を踏み外して床下へ落下した。

**結果**
**腰部打撲、右足関節捻挫**
**対策**

夜間の火災現場で活動する際には、照明器具を用いて周囲の安全確認を確実にしながら行動する。

鎮圧後は緊張感から解放され「気のゆるみ」が出るため、最後まで集中力を維持する。

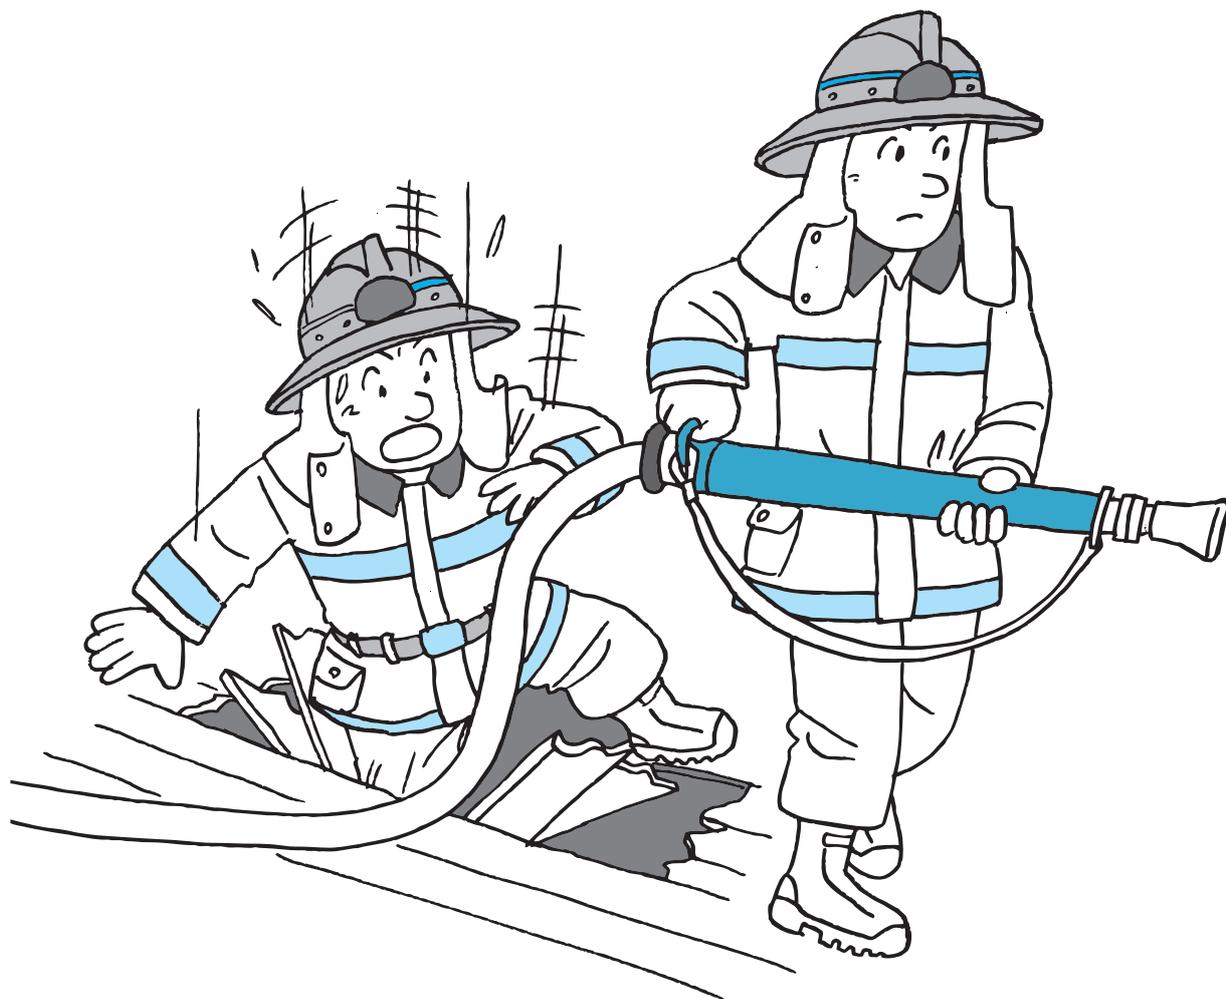
建物  
火災  
事例  
39

木造1階建ての住宅火災に出動し、出火建物の床上で、筒先補助員として筒先担当員とともに、場所を確保するため移動していた際、周囲が暗く足元の状況が把握できていなかったため、足を踏み込んだ際に床が崩落し足を踏み外した。

結果

負傷なし

建物火災の場合は、内部の照明が消えていることが多いので照明器具を活用して安全な足場を確保する。

筒先員と筒先補助員の連携（声かけ：「障害物がある」「穴が開いている」等）を図る。

落下物で足場の確認ができない場合は、落下物を排除しながら活動する。

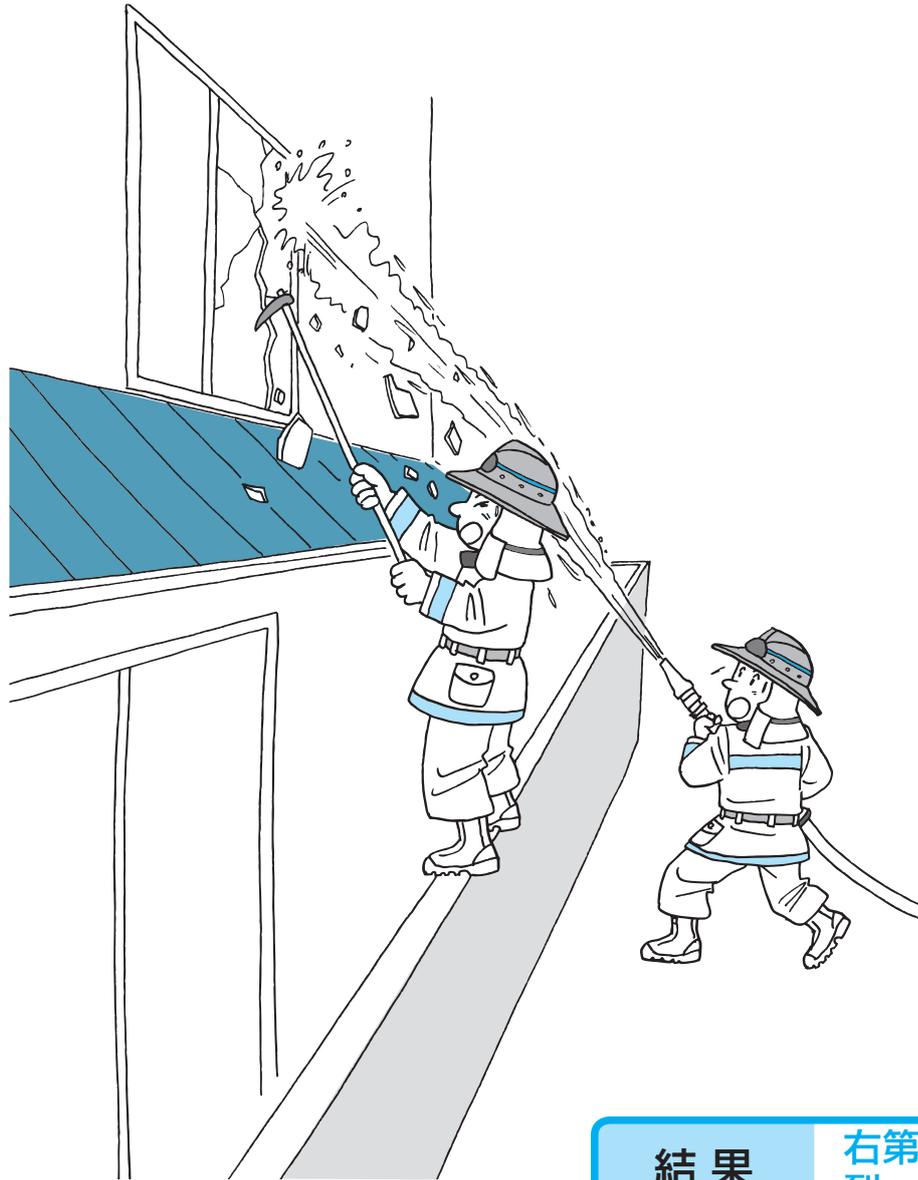
建物火災  
事例  
40

木造2階建て住宅火災に出動し、筒先担当員の補助として有効注水を実施するため、ブロック塀の上でトビロを使用して2階の窓ガラスを破壊していた際、逃げ場がなかったため飛散したガラス片で手を負傷した。

結果

右第3、4指伸筋腱断裂、右第5指挫創

高所でガラス窓の破壊作業を行う場合は積載はしごを活用し、はしごを破壊箇所の真下ではなく、横の位置に架け、ガラス窓の上部から徐々に破壊する。

はしごを架ける位置がなくブロック塀等の上から破壊する場合も、横に位置しガラス窓の上部から徐々に破壊する。

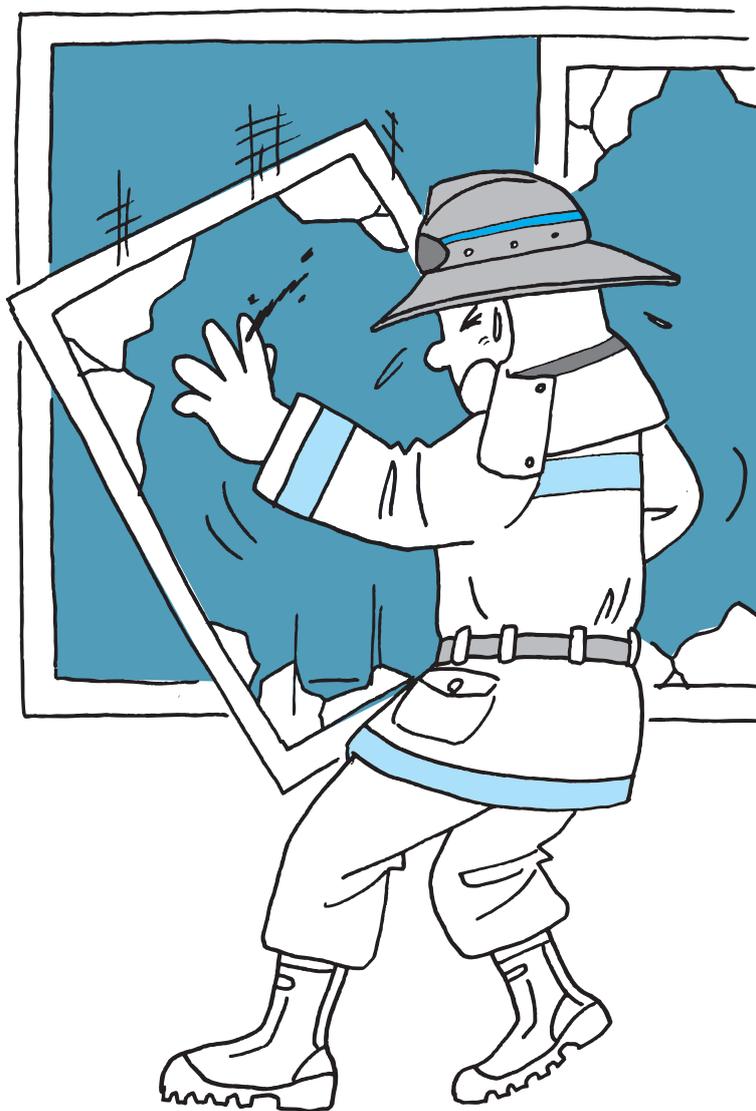
建物  
火災  
事例  
41

木造2階建て住宅の火災に出動し、分団長として炎上中の建物内部に放水させるため、ガラスが割れたアルミサッシをはずしていた際、放水の水で濡れていたため手が滑り、割れたガラスで軍手の上から手が切れた。

**結果** 左人差指切創

すでに割れている窓ガラスから放水する場合は、必要でない限りアルミサッシをはずすのではなく、破壊器具を使用して放水する箇所を確保する。割れている窓ガラスは、なるべく内側に落とし込み、ガラス片は完全に除去する。

不用意な開口部の破壊は、給気現象により、火勢や濃煙、熱気等が急変する場合があるので、十分注意する。

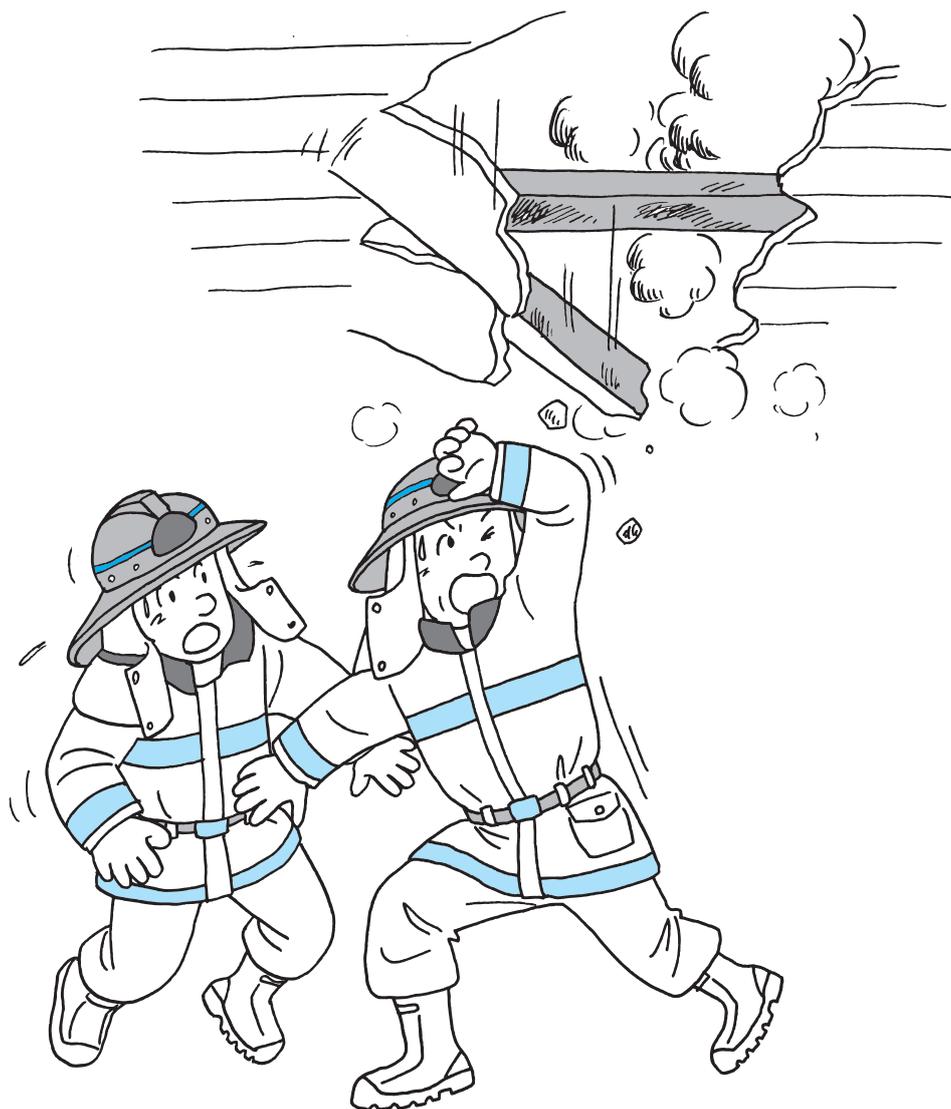
建物  
火災  
事例  
42

木造2階建て住宅の火災現場に出動し消火活動に従事した。鎮圧後、消火状況を確認するため消防職員とともに建物の2階部分に進入した際、火災による焼け落ち及び放水のため建物全体が焼け濡れていたために天板、梁等が崩れ落ちてきた。

結果

負傷なし

建物内部に進入する場合には、ヘルメット、防火衣等を着用し、必要に応じて照明器具を用い、天井、壁等の周囲の安全を確認し、危険性を十分に予測して行動する。

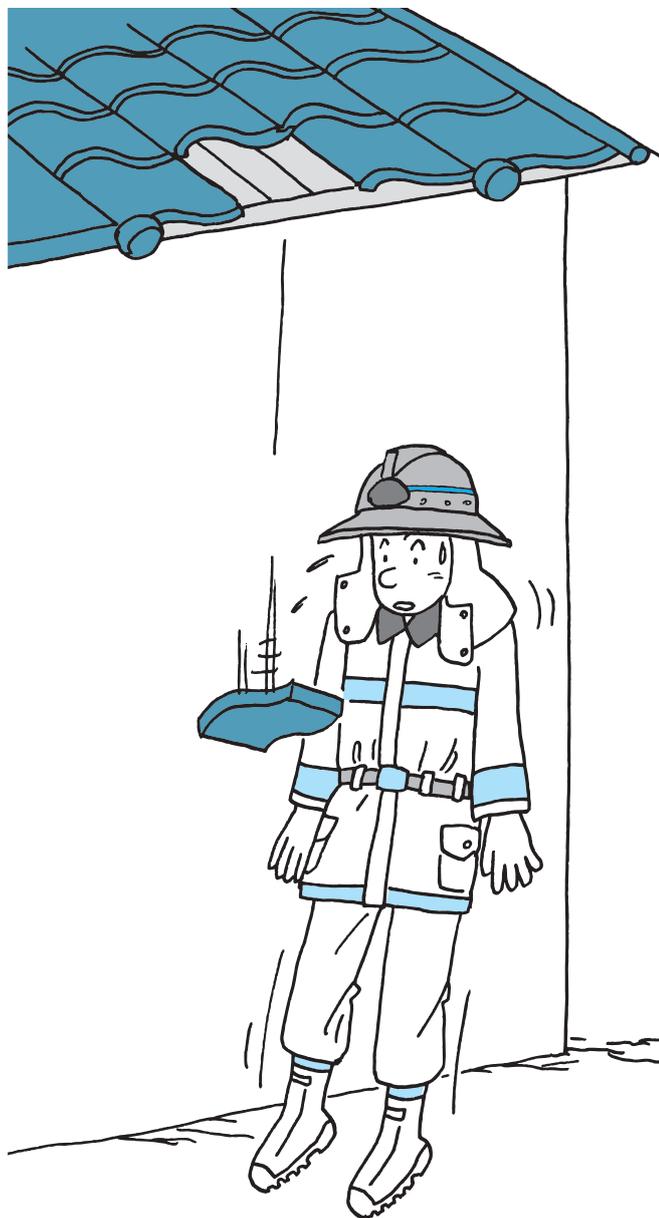
建物  
火災  
事例  
43

木造2階建て住宅の火災に出動し、鎮火後、罹災建物を確認するため周囲を歩いていた際、一枚の瓦が落下し、直撃しそうになった。

**結果** 負傷なし

建物の状況に注意し、落下の危険性がある物は、放水等であらかじめ落下させておく。

出火建物周辺は、常に落下物等の危険性があるため、真下での活動や通行は避ける。

現場活動を行う場合は、必ず、上方の安全確認を行う。
